# 峡北消防本部消防署所適正配置計画(案) ～北杜市内の消防署所再編について～

## 峡北広域行政事務組合

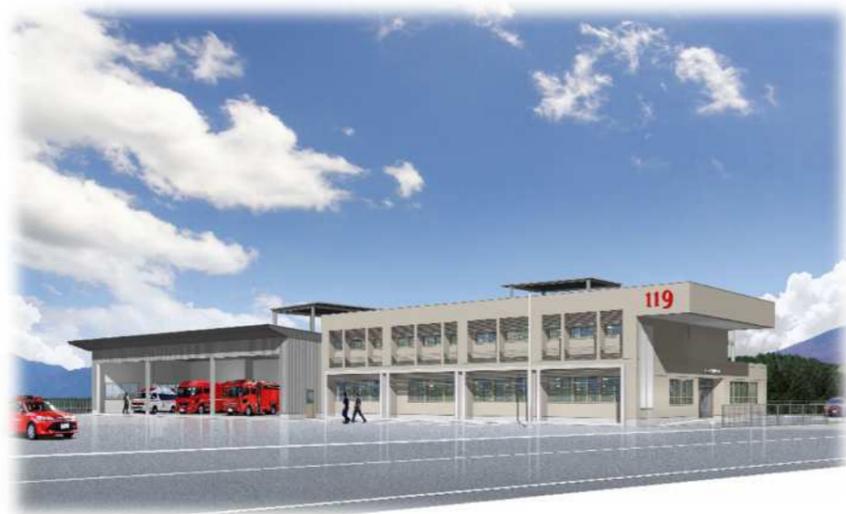
新北杜消防署（基幹消防署）基本設計イメージ図

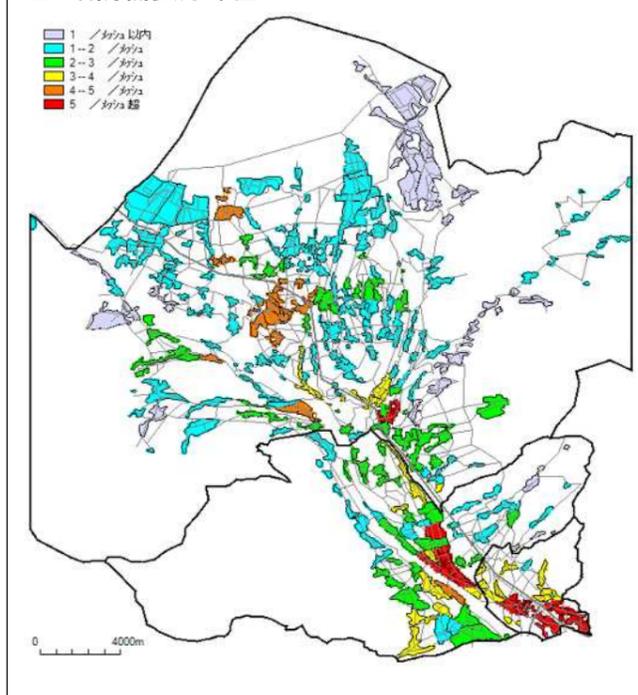
#### ■ 消防需要分布図

#### ●火災・救急・救助事案の発生件数及び消防需要指標値

管轄区域	火災事案 2015 - 2019年	救急事案 2017 - 2019年	救助事案 2015 - 2019年	消防需要 指標値
韮崎市	76	4,014	103	27,839
北杜市	210	7,232	203	60,848
甲斐市 (旧双葉町)	29	1,796	42	11,313
高速道路	7	144	11	-
計	322	13,186	359	100,000

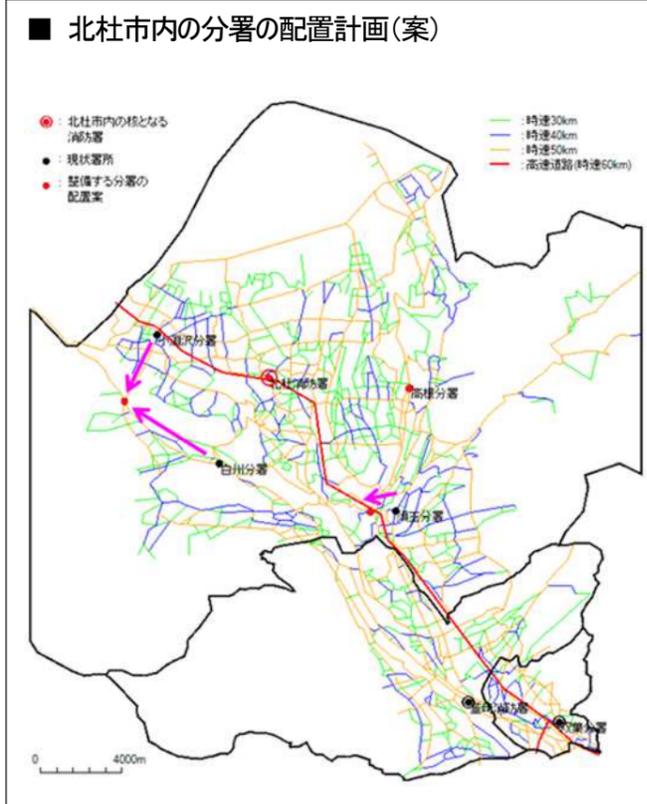
##### (2) 消防署所の配置計画(案)

白州分署と小淵沢分署を統合し、両分署の中間地点に近い国道20号沿いへ配置する。分署を統合する小淵沢町は、北杜消防署と統合分署のカバーエリアとする。

白州分署は統合分署として北側へ移転するため、武川町の消防サービスの低下が見込まれることから、須玉分署の位置を国道141号沿いへ移転し、武川町への運用効果を高める。

北杜市北東部の消防需要に対応するため、高根分署は現在地周辺での建替え・移転とする。

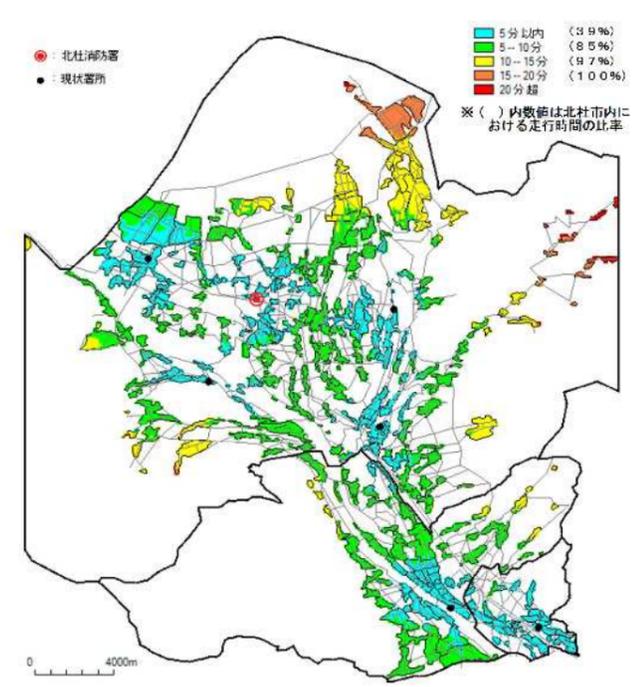
##### ■ 現状署所位置による消防車両走行時間分布

#### 5. 消防署所再編による運用効果(消防車両走行時間分布)

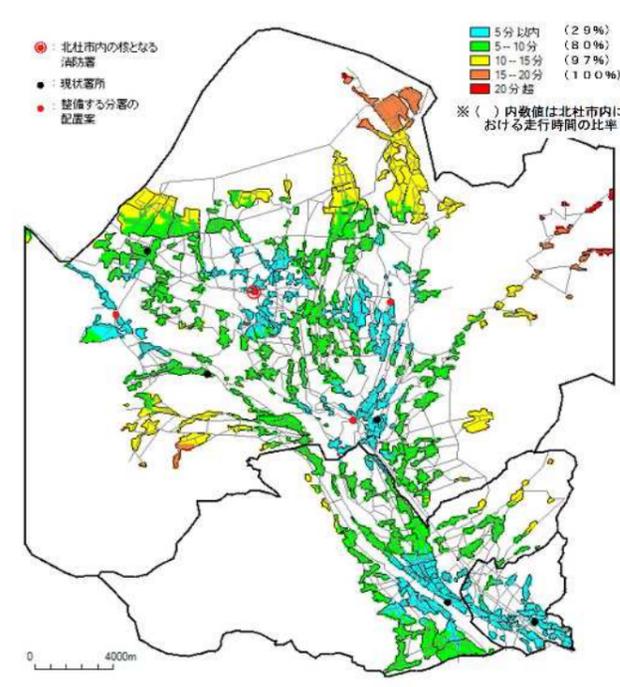
##### ■ 配置計画(案)による消防車両走行時間分布

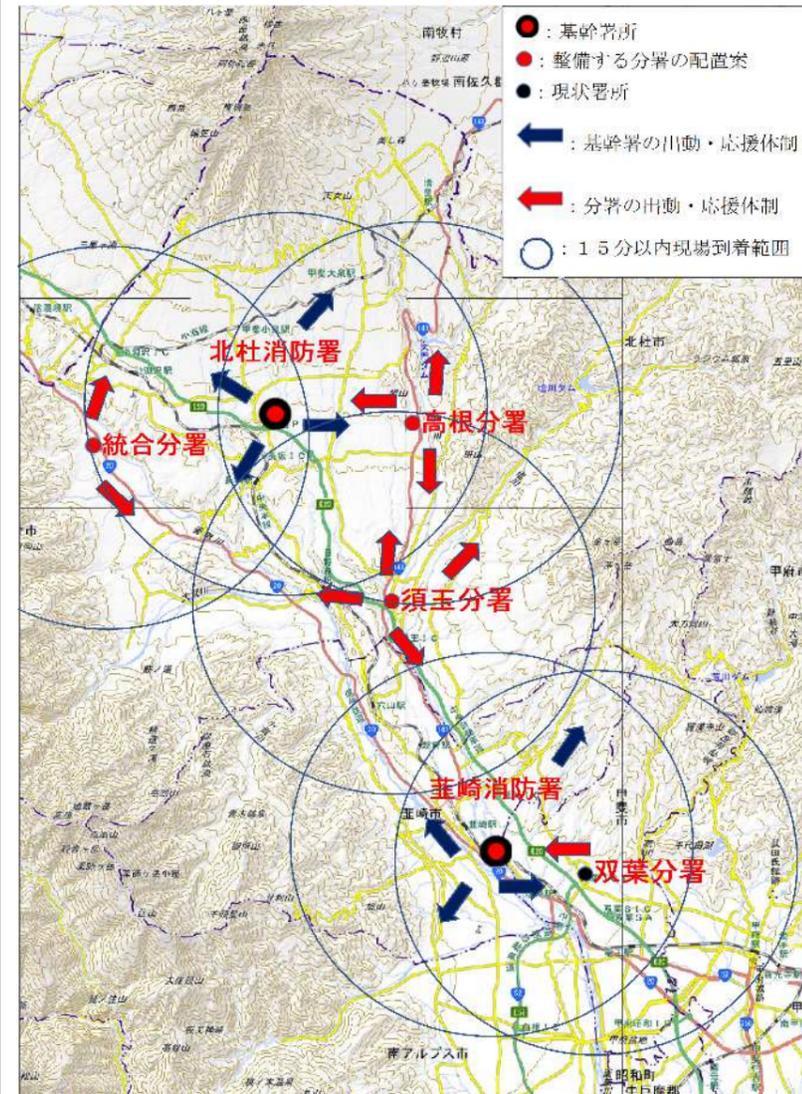
##### ■ 適正配置計画(案)による出動・応援体制図

- ▶ 基幹消防署である北杜消防署と統合分署からの出動を併用し、車両動態位置管理システムによる直近選別と、道路状況(冬季の道路状況等)に応じたエリアカバーを実施する。
- ▶ 北杜消防署からの出動強化を図る。
- ▶ 北杜消防署に隣接する高速道路入口を活用し、現場到着時間の短縮を図る。
- ▶ ドクターヘリを活用した救急サービスの積極的な活用を図る。

- ▶ 須玉分署を国道141号線沿いへ移転することで、現場到着時間を改善し、運用効果の向上を図る。
- ▶ 統合分署、須玉分署及び基幹消防署である北杜消防署のカバーエリアとし、消防サービスの低下を軽減する。
- ▶ 車両動態位置管理システムで直近選別することにより、効率的な出動を図る。

- ▶ 中央自動車道(高速道路)の救急事案に対しては、韮崎消防署及び北杜消防署から、救急自動車と救助工作車が出動する体制をとっている。
- ▶ 北杜消防署の機能強化により、高速道路上の事案に対しても強化が図れる。
